## “CASA DE LA CULTURA DE SANTO DOMINGO NUXAÁ, SANTO DOMINGO NUXAÁ, OAXACA”

(CASA DE LA CULTURA SANTO DOMINGO NUXAÁ, SANTO DOMINGO NUXAÁ, OAXACA)

## FICHA CON DATOS GENERALES DEL INMUEBLE

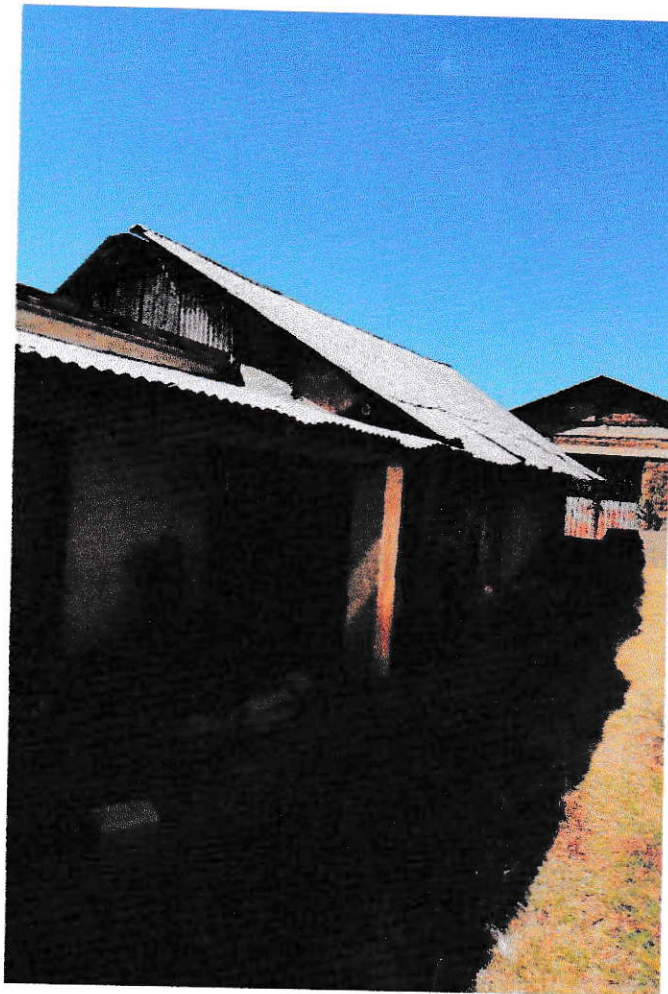
**Imagen 10.** Fachada principal de la casa de la cultura de Santo Domingo Nuxaá.

**MUROS:** En los muros encontramos desprendimiento y disgregación de la base del aplanado en muros de adobe debido a antigüedad del inmueble y por falta de mantenimiento.

En el muro cabecero oriente se percibe una fractura considerable, ya que en algún momento se le integro una trabe de concreto armado al centro cuyo muro es de fabrica de abode y no cuenta con la capacidad de carga para tal elemento. De la misma forma se ve la prescencia de humedad al interior del muro.

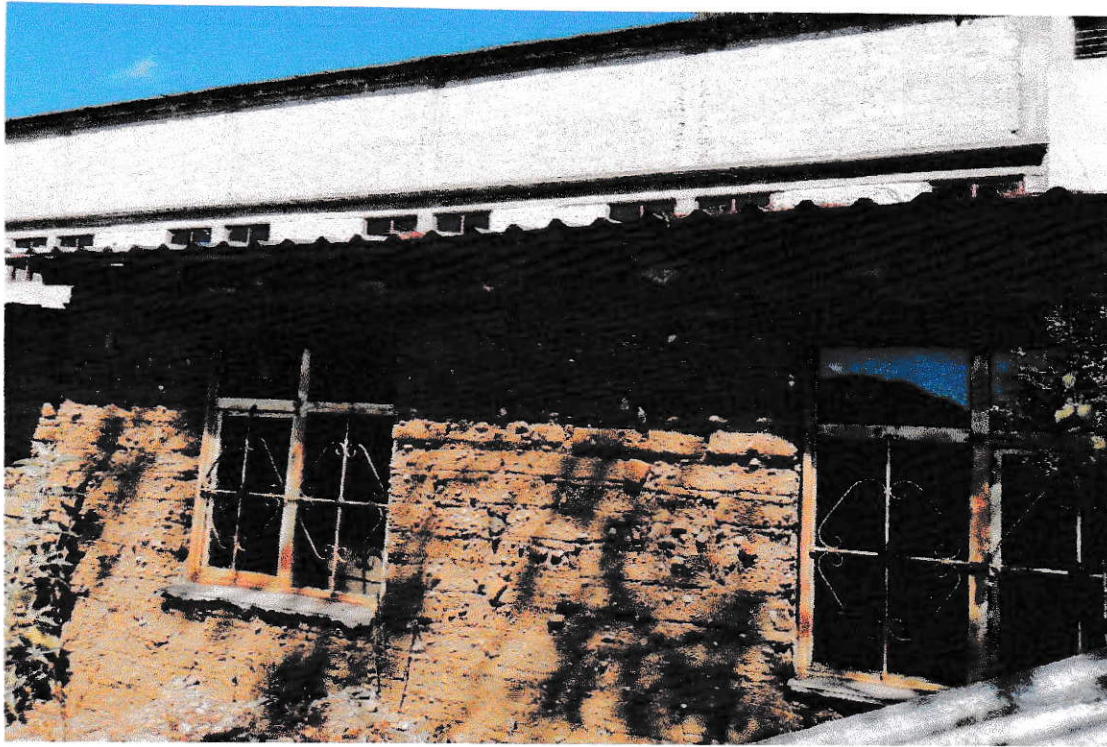
**Imagen 12.** Exterior de la casa de la cultura de Santo Domingo Nuxaá.

por la parte exterior del area oriente que es la principal y tal vez la mas antigua, se denota la erosion del muro de adobe, a causa de tiempo e intemperie, y presencia de algunas grietas, a causa de sismo.

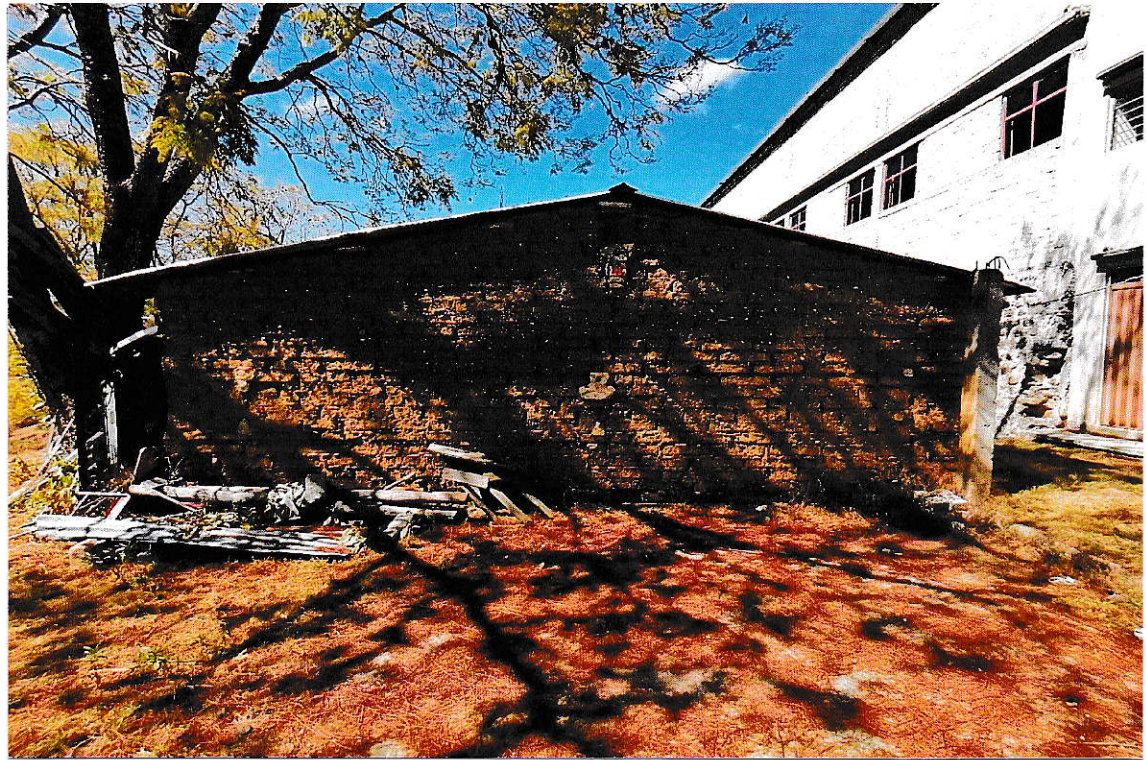
### FOTO #1.

Vista exterior hacia alzado oriente, se observa muro de adobe con fractura al centro y cubierta a base de lámina galvanizada a dos aguas en mal estado debido a sismo. Septiembre 2021.

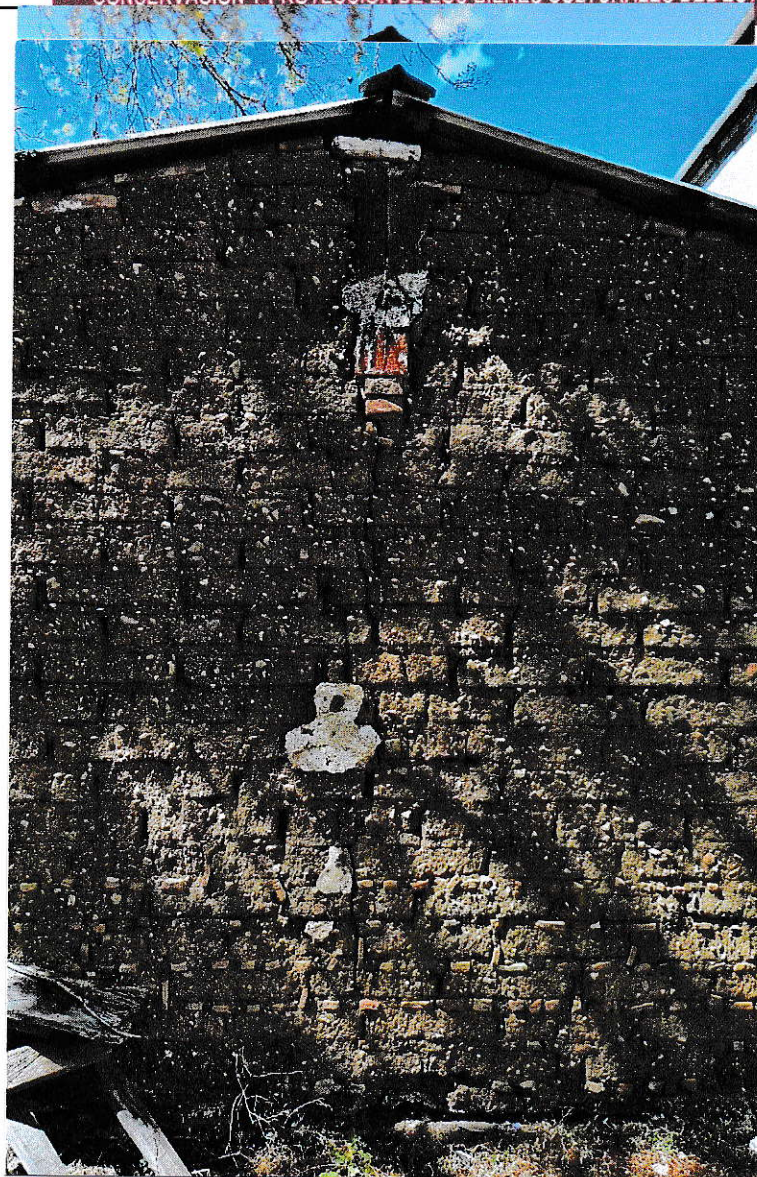
### FOTO #2.

Vista exterior hacia alzado oriente, se observa trabe de concreto armado causando daños en muro en mal estado debido a sismo. Septiembre 2021.

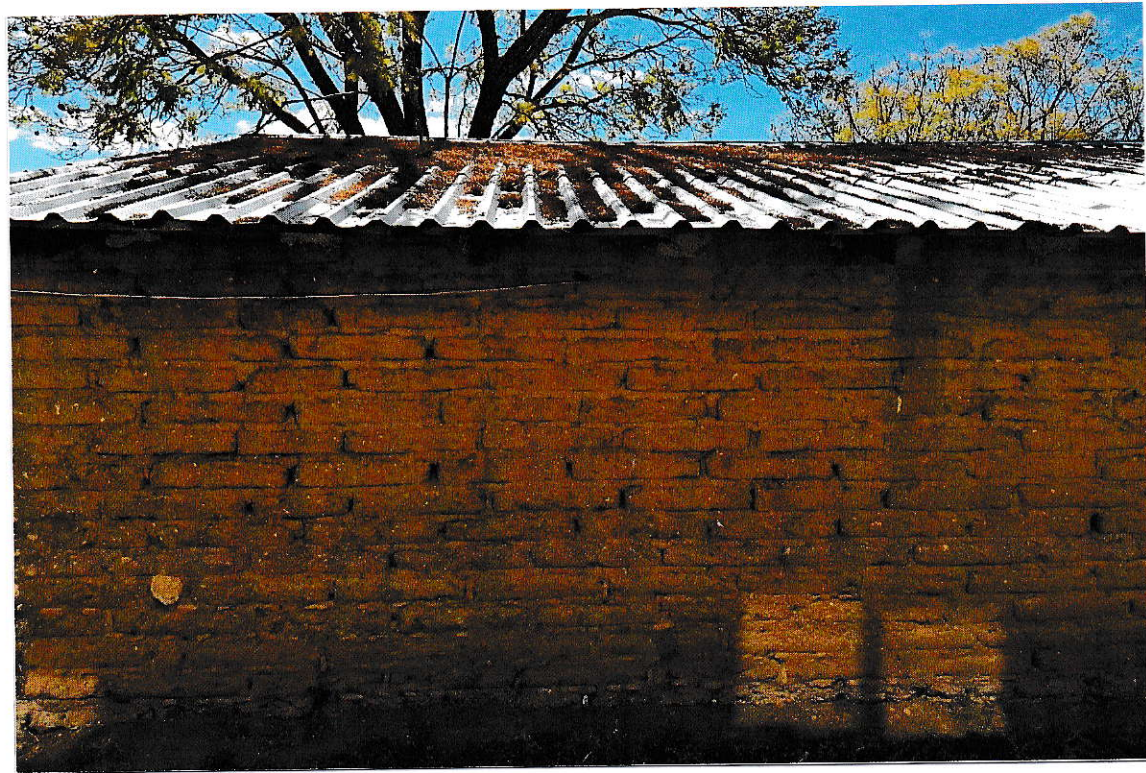
Vista exterior hacia alzado Norte, se observa muro de adobe con presencia de humedad así como erosión de la fábrica.

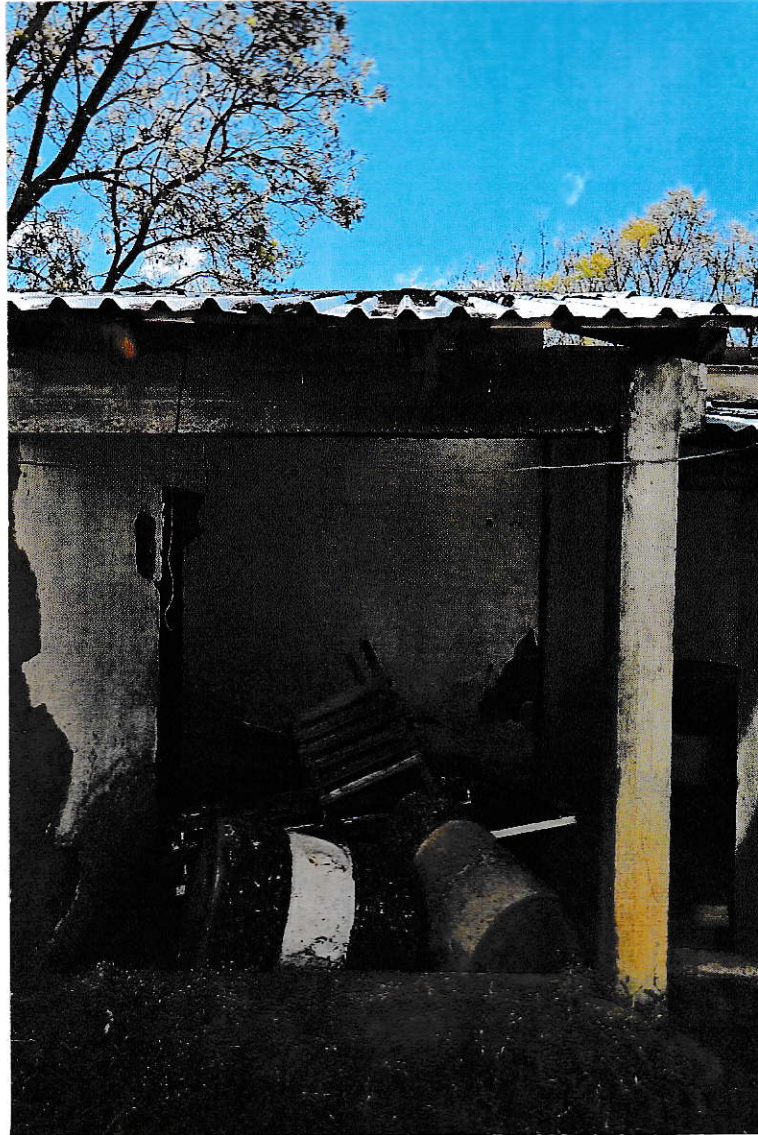
Vista exterior hacia alzado norte, se observa muro de adobe, presenta grietas y desprendimiento de aplados a causa de sismo.

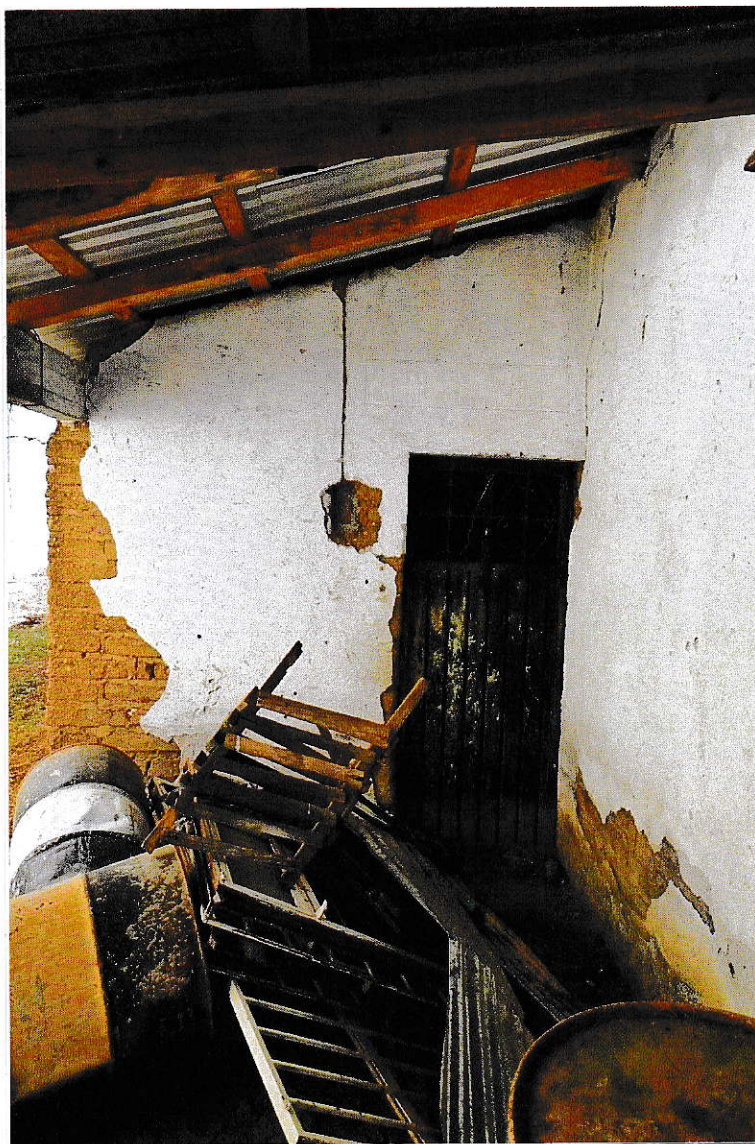
Vista exterior hacia acceso a taller de panadería, se observa muro de adobe, presenta grietas y desprendimiento de aplandados a causa de sismo.

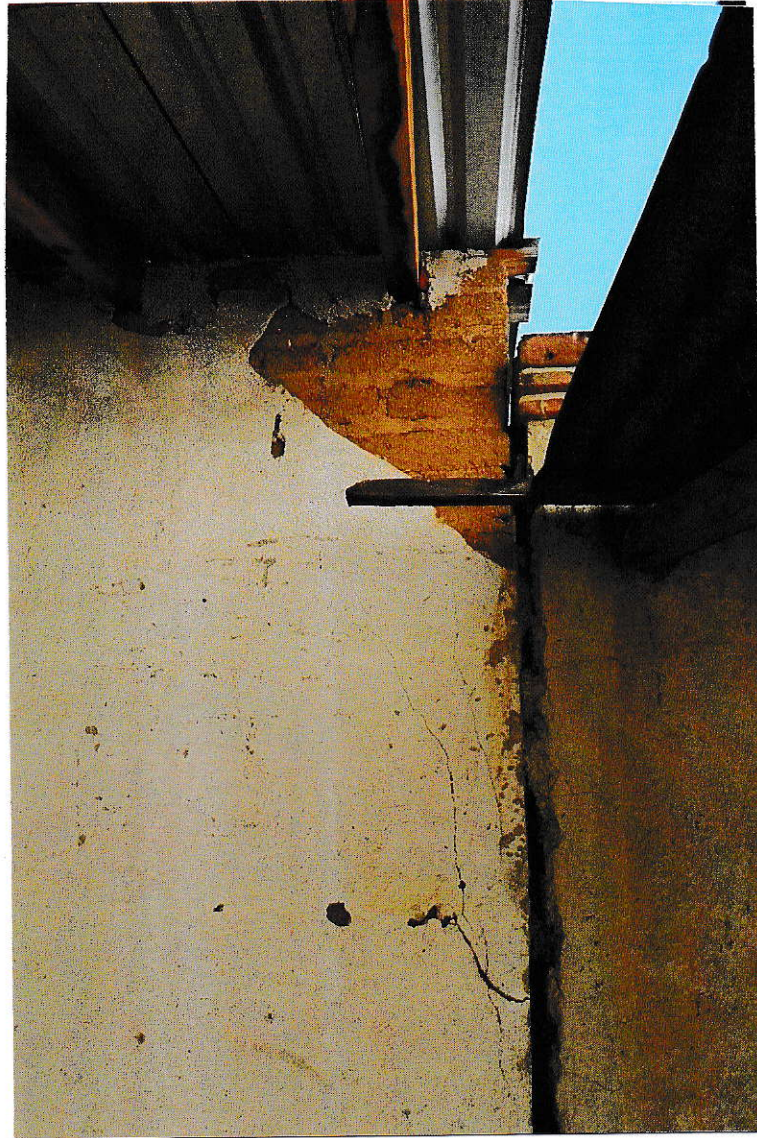
Vista exterior hacia alzado norte, se observa muro de adobe, presenta grietas y desprendimiento de aplados a causa de sismo así como una junta constructiva entre salones.

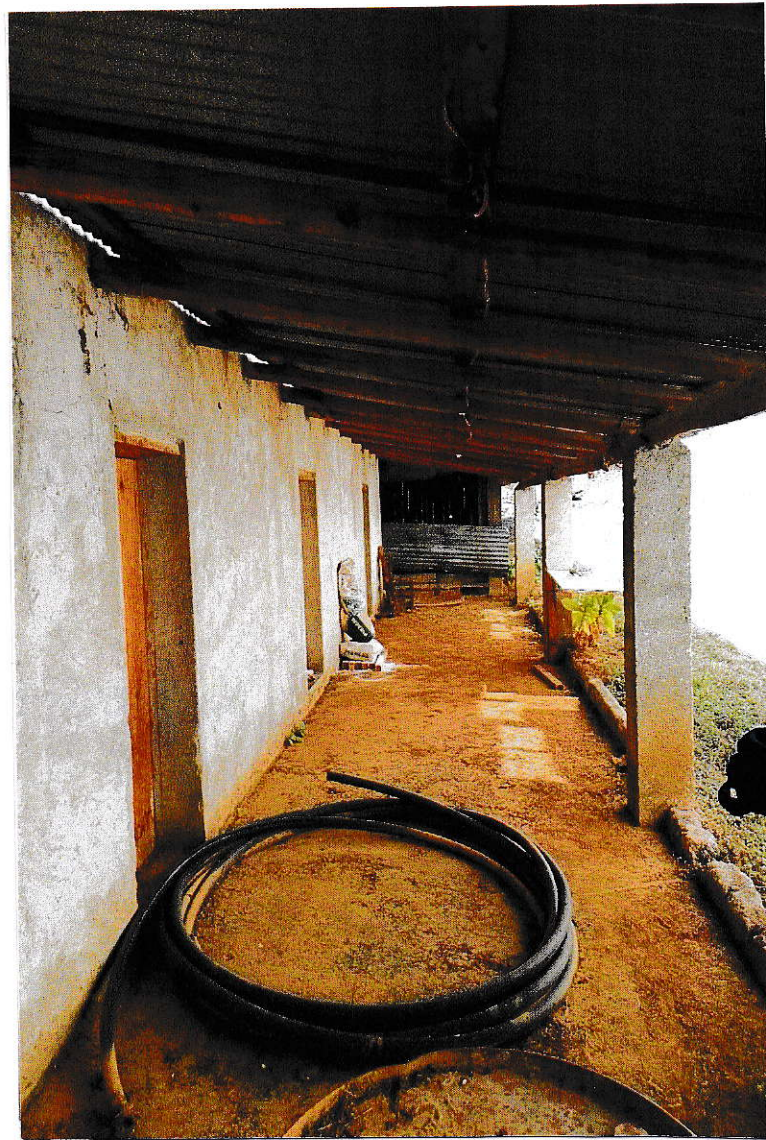
Vista exterior hacia corredor, muros con presencia de grietas y techo de lámina galvanizada en mal estado a causa de sismo así como asentamientos en piso de corredor.

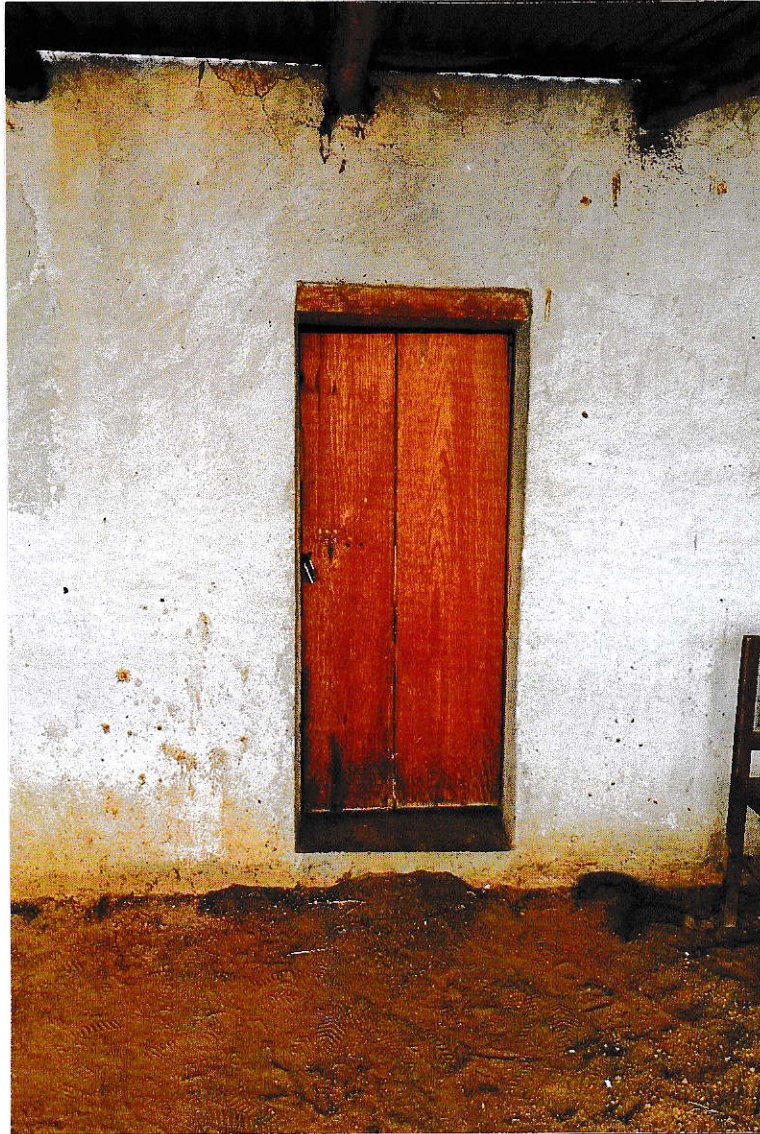
Vista exterior hacia acceso a taller 2, muros con presencia de grietas a causa de sismo.

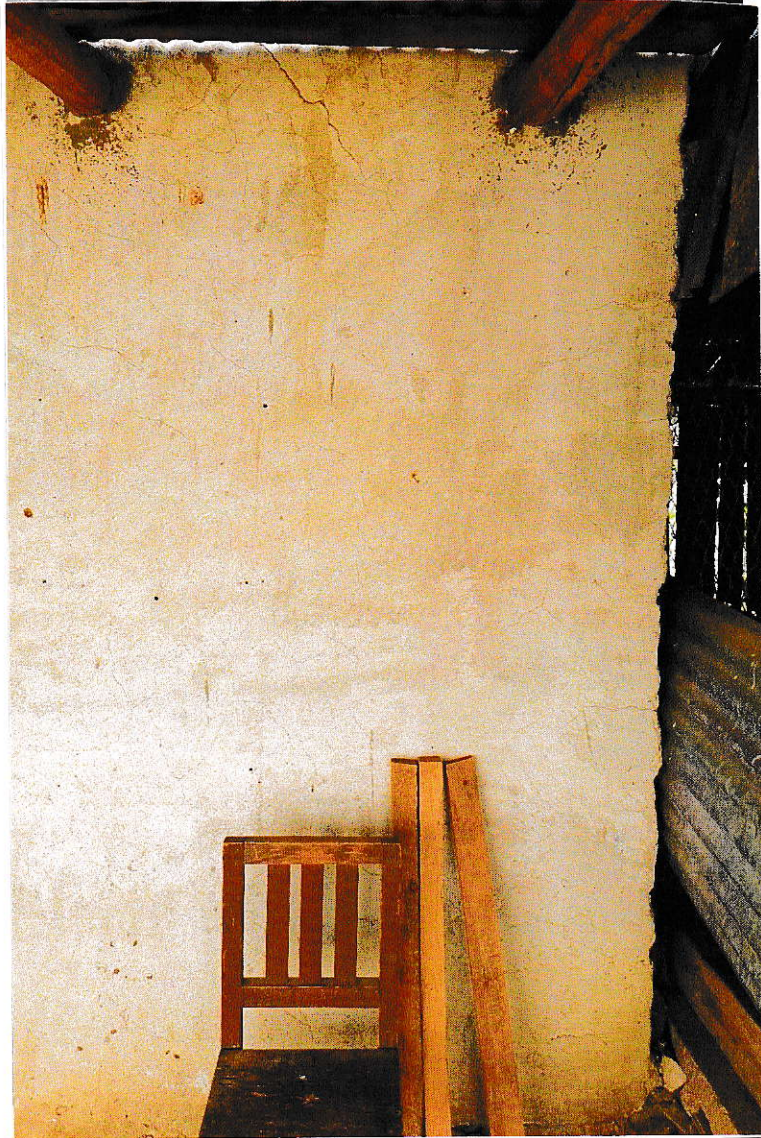
Vista exterior hacia muros en alzado Norte, muros con presencia de grietas a causa de sismo así como de craquelamientos.

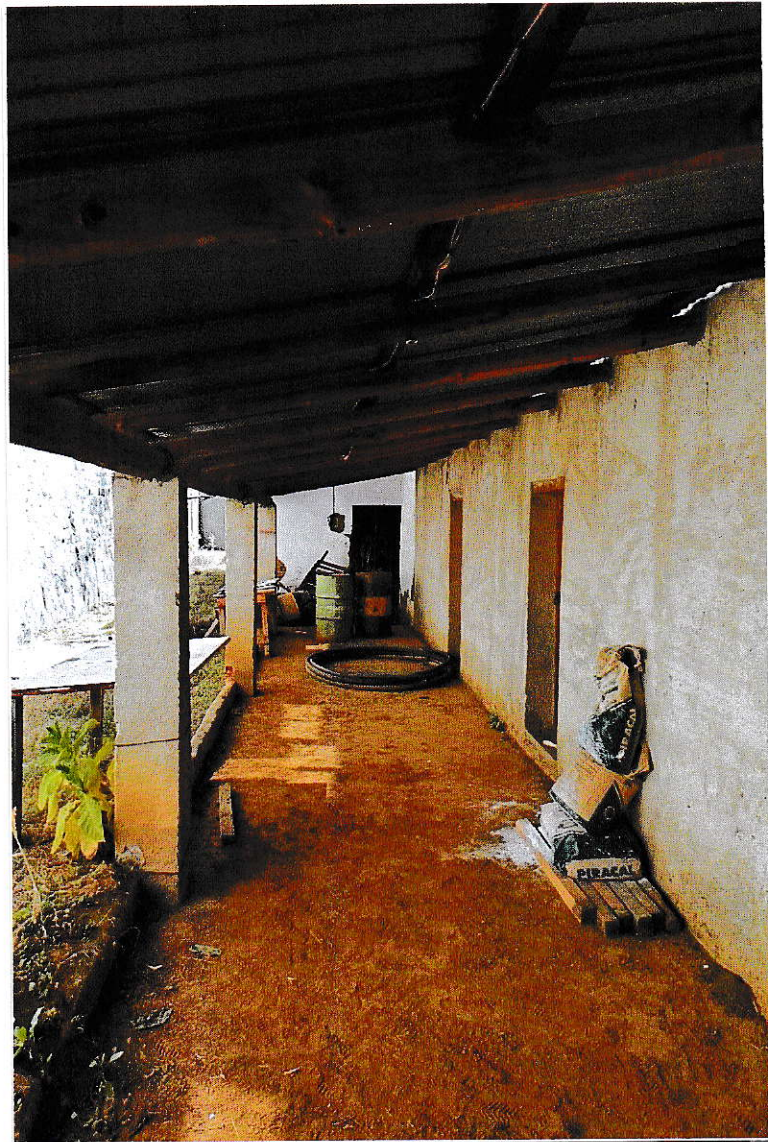
Vista exterior hacia corredor, muros con presencia de grietas y cubierta de lámina galvanizada en mal estado por movimientos de los morillos a causa de sismo.

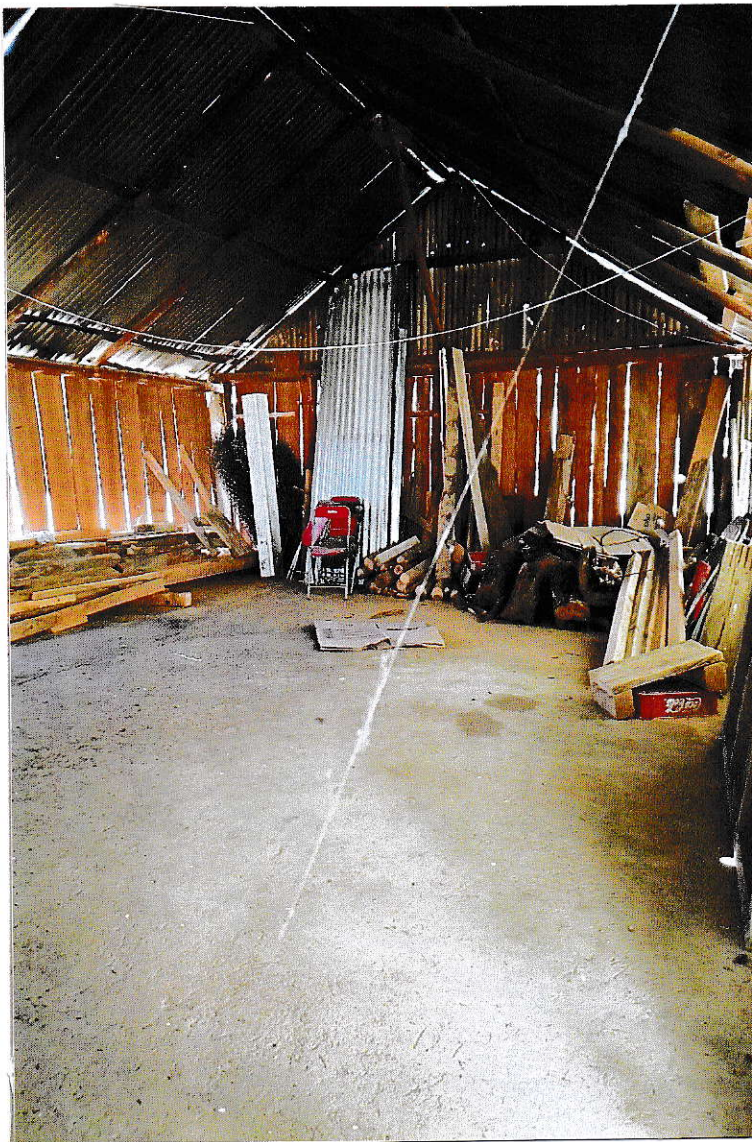
Vista en interior de taller de carpintería, muros elaborados con entablado de madera en mal estado, piso con presencia de asentamiento a causa de sismo.

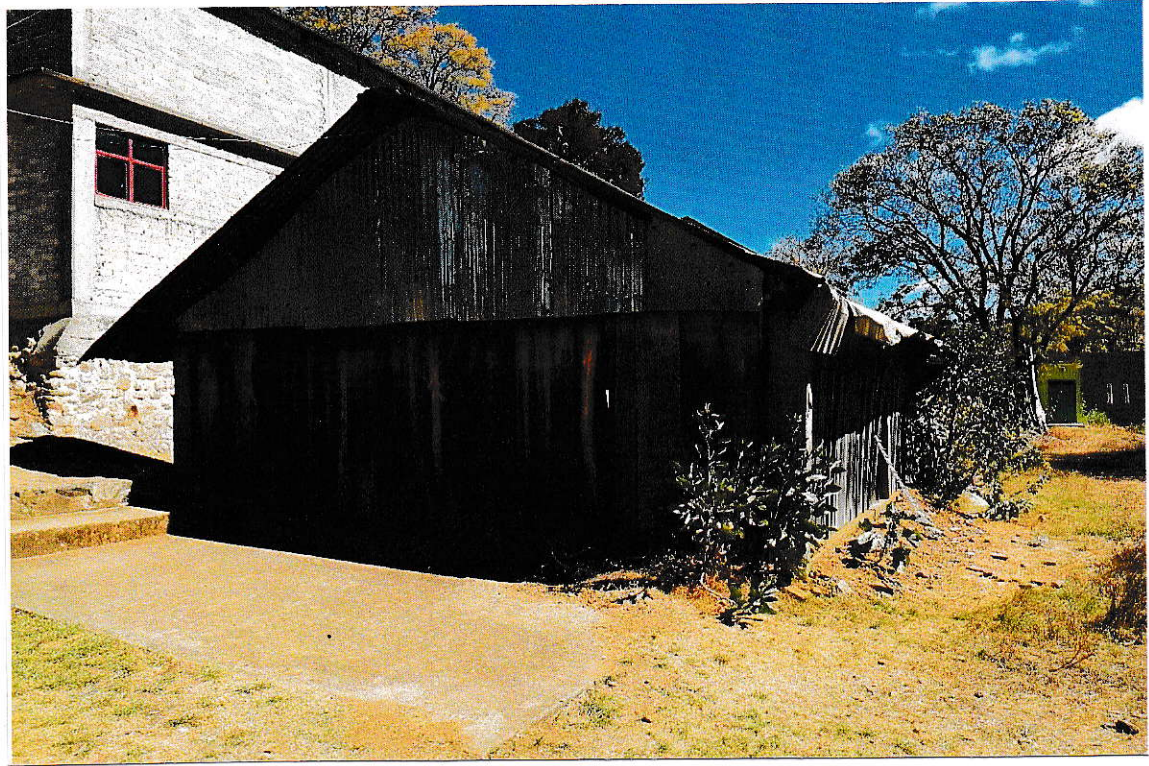
Vista exterior hacia alzado poniente, muros elaborados con tablas de madera en mal estado y cubierta a dos aguas de lámina galvanizada.

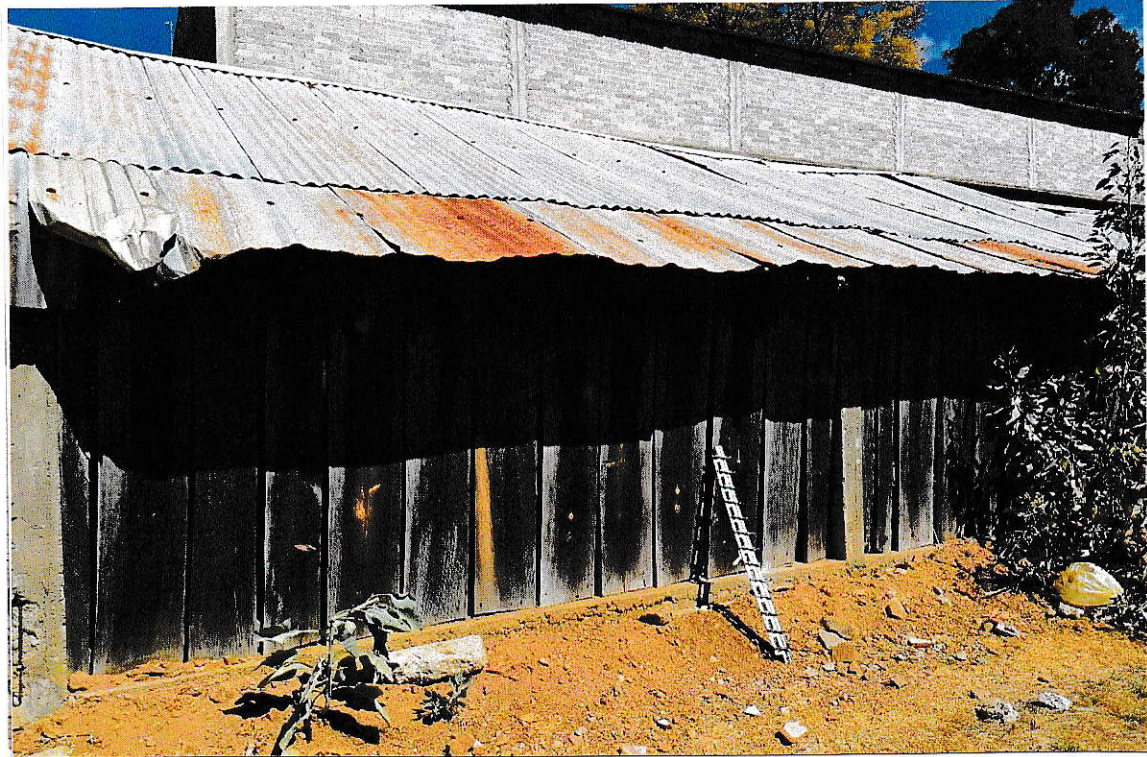
Vista exterior hacia alzado Sur, muros elaborados con tablas de madera en mal estado y cubierta a dos aguas de lámina galvanizada.

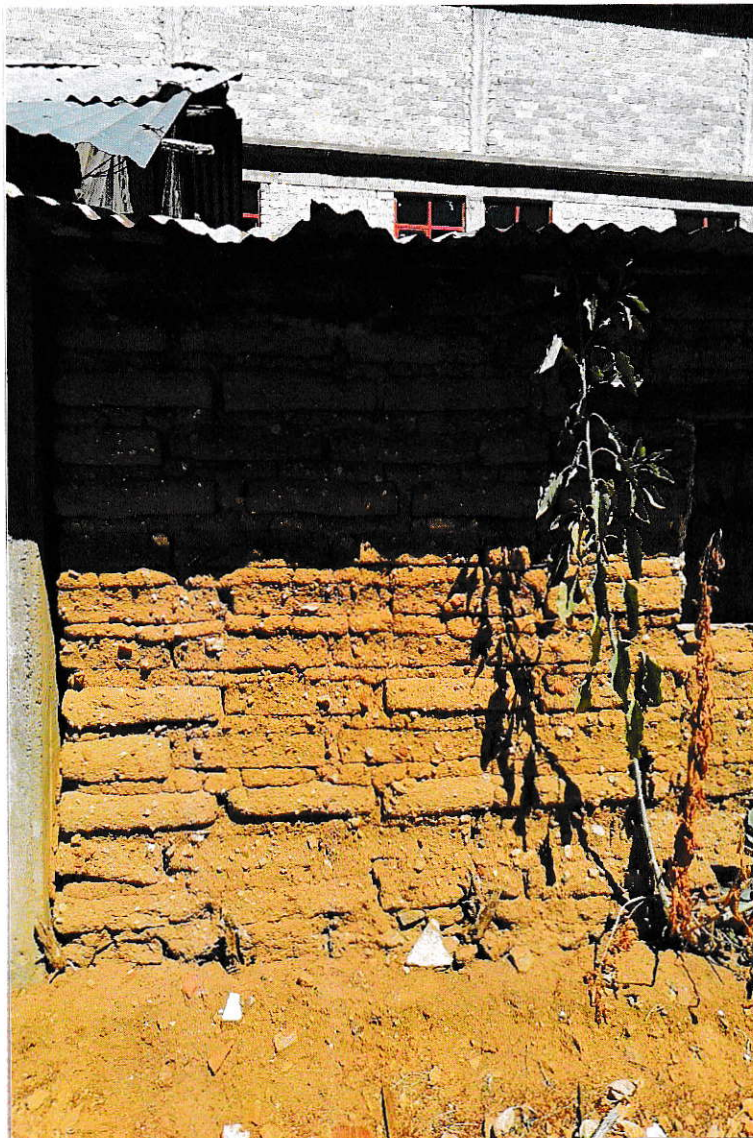
Vista exterior hacia alzado Sur, se observa muro de adobe con presencia de erosión y perdida de aplanados daños debido a sismo.

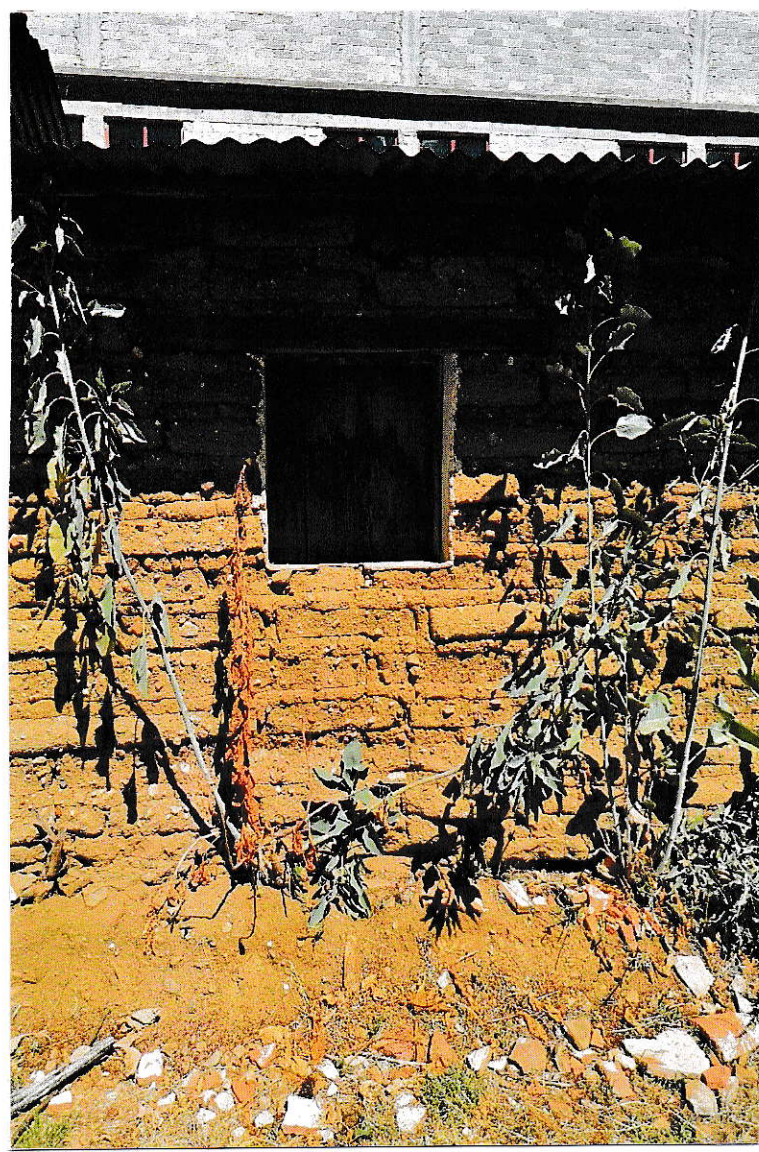
**FOTO #15.**  
Vista exterior hacia alzado Sur, se observa muro de adobe con presencia de grieta, dintel de madera en ventana con presencia de daños debido a sismo así como la perdida de aplanados solo queda vestigio en vano.  
Septiembre 2021.

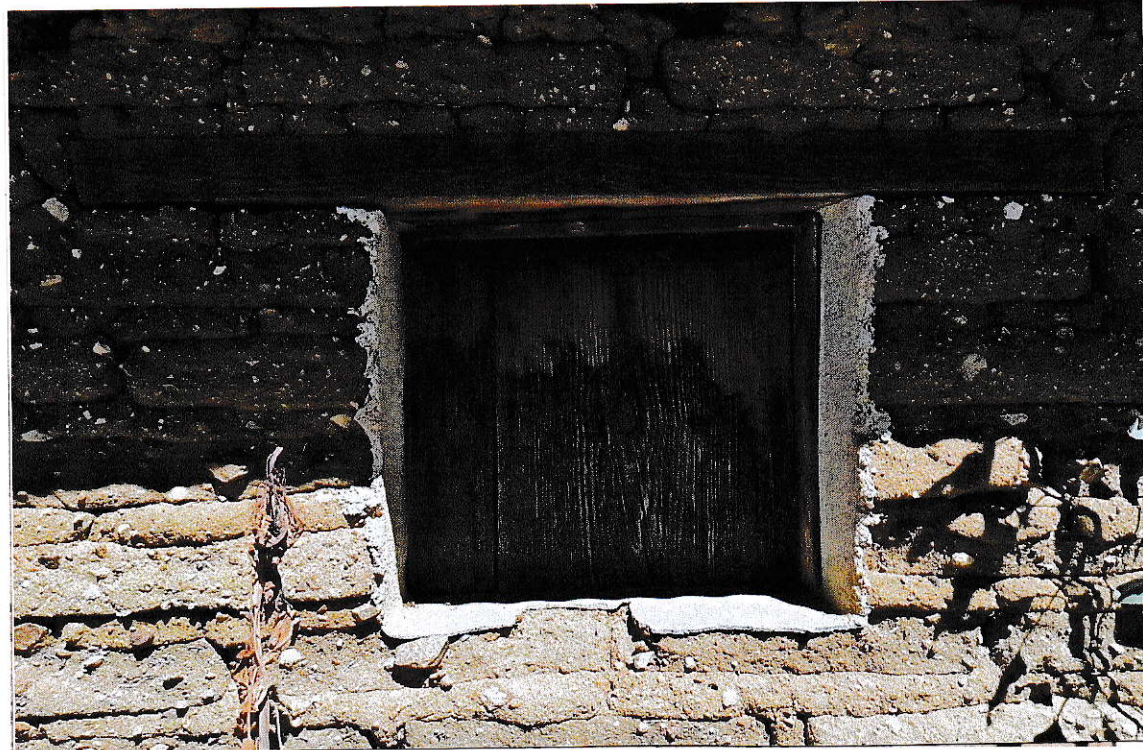
### FOTO #16.

Vista exterior hacia alzado Sur hacia ventana, se observa dintel y ventana de madera con presencia de humedad, y grietas en muro a causa de sismo. Septiembre 2021.

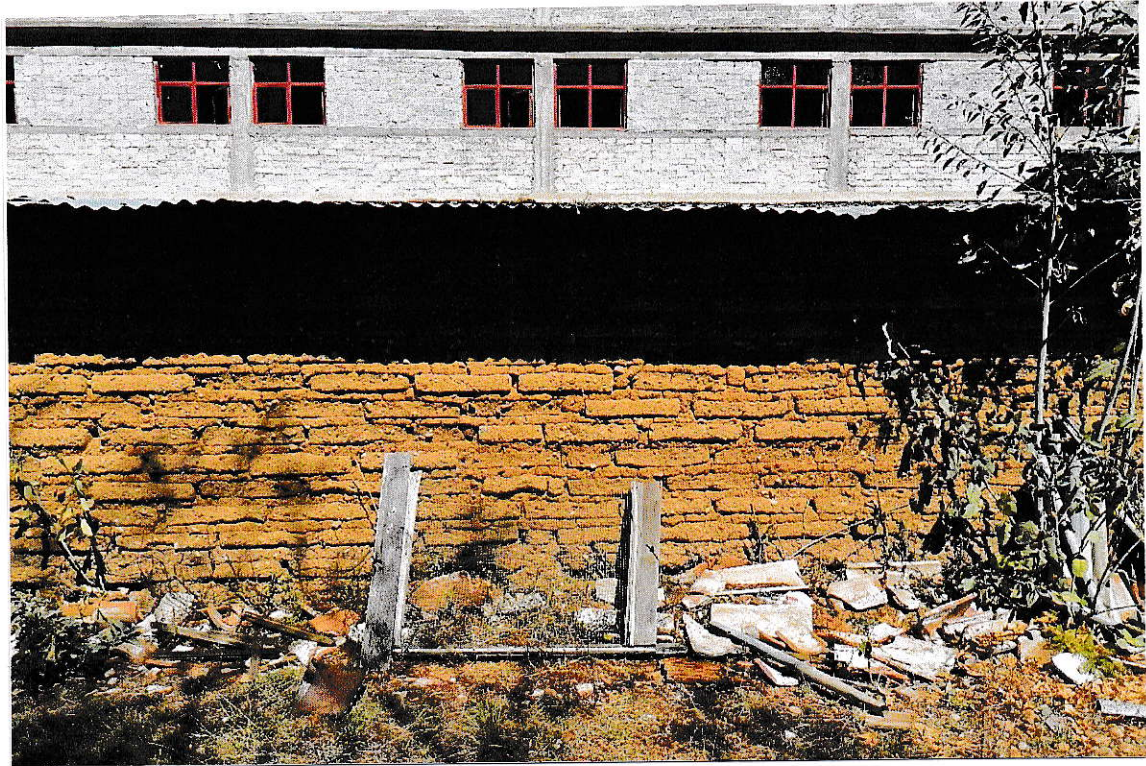
Vista exterior hacia alzado Sur, se observa muro de adobe con presencia de daños debido a sismo.

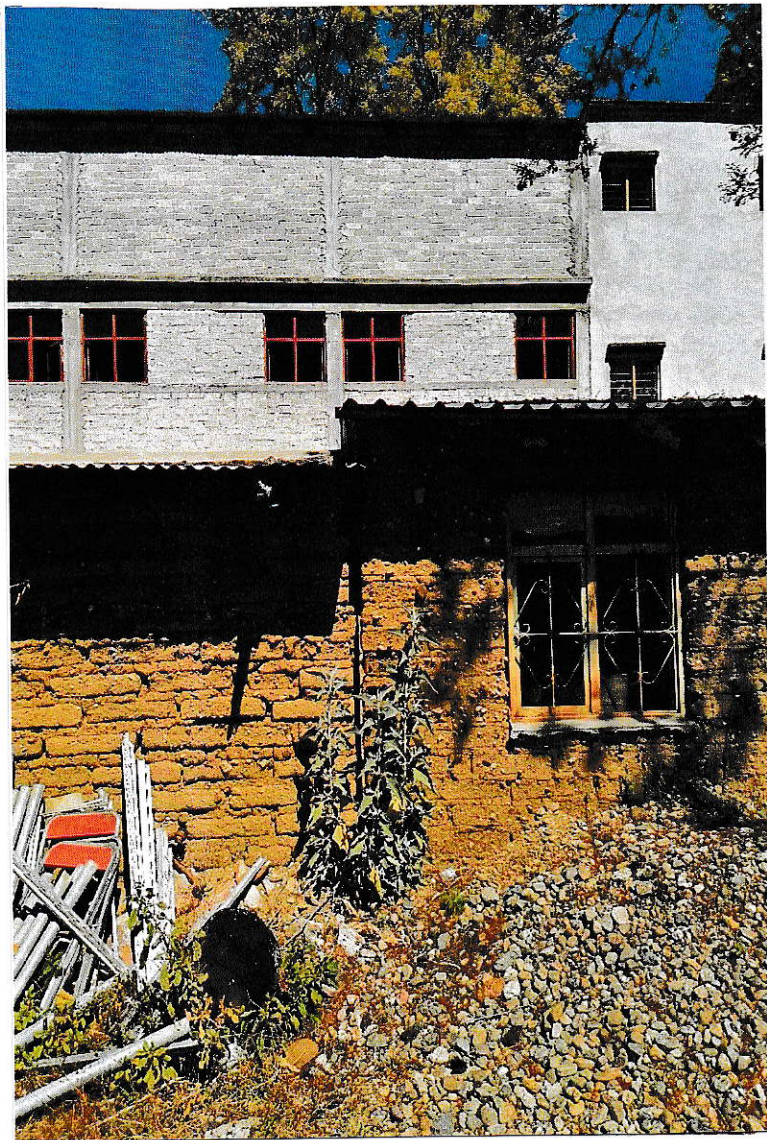
Vista exterior hacia alzado Sur, se observa muro de adobe con perdida total de aplanados y erosion avanzada debido a intemperismo.

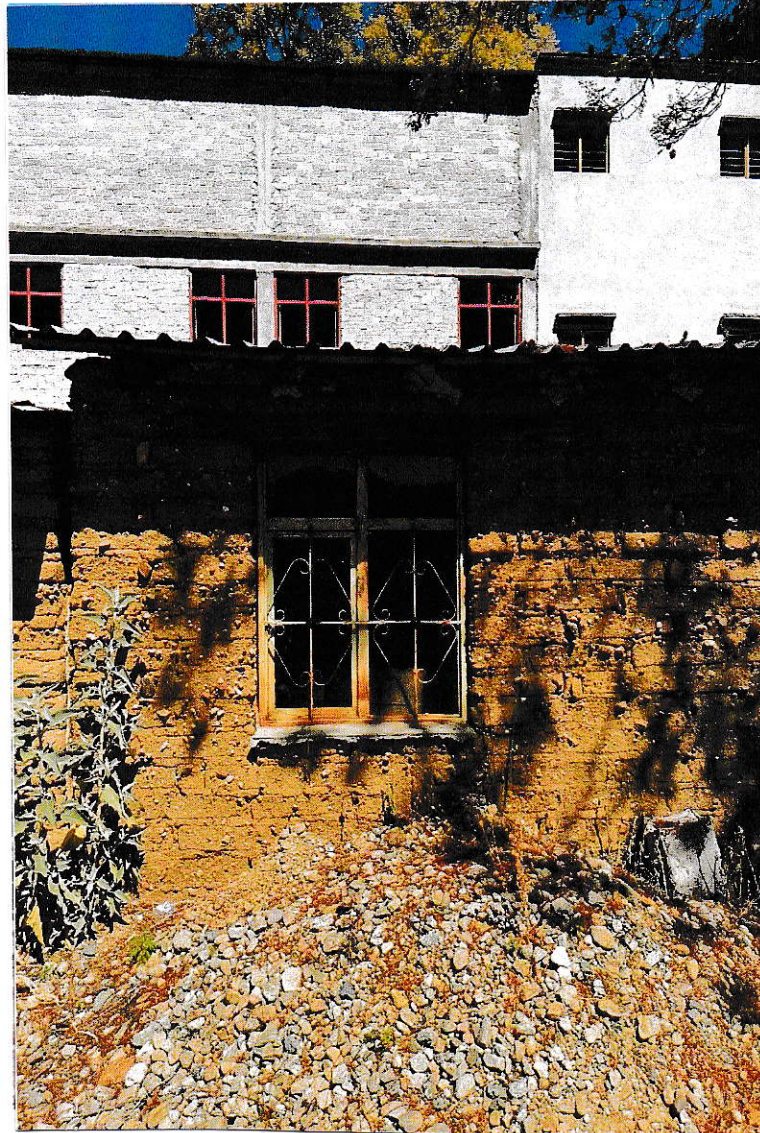
Vista exterior hacia alzado Sur, se observa muro de adobe con presencia de daños, cubierta a dos aguas a base de lámina galvanizada con estructura de madera en mal estado por filtraciones de humedad.

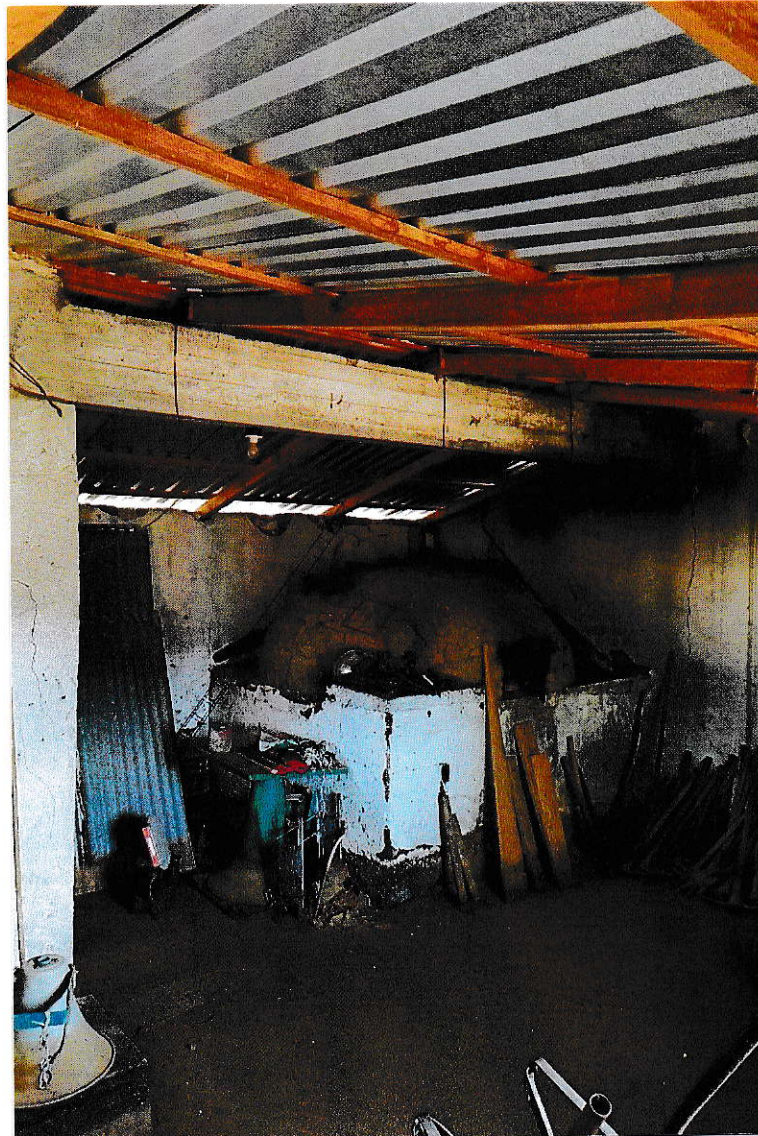
Vista interior en taller de panadería hacia horno, se observa muro con presencia de grieta a causa de sismo por cargar elemento de concreto.

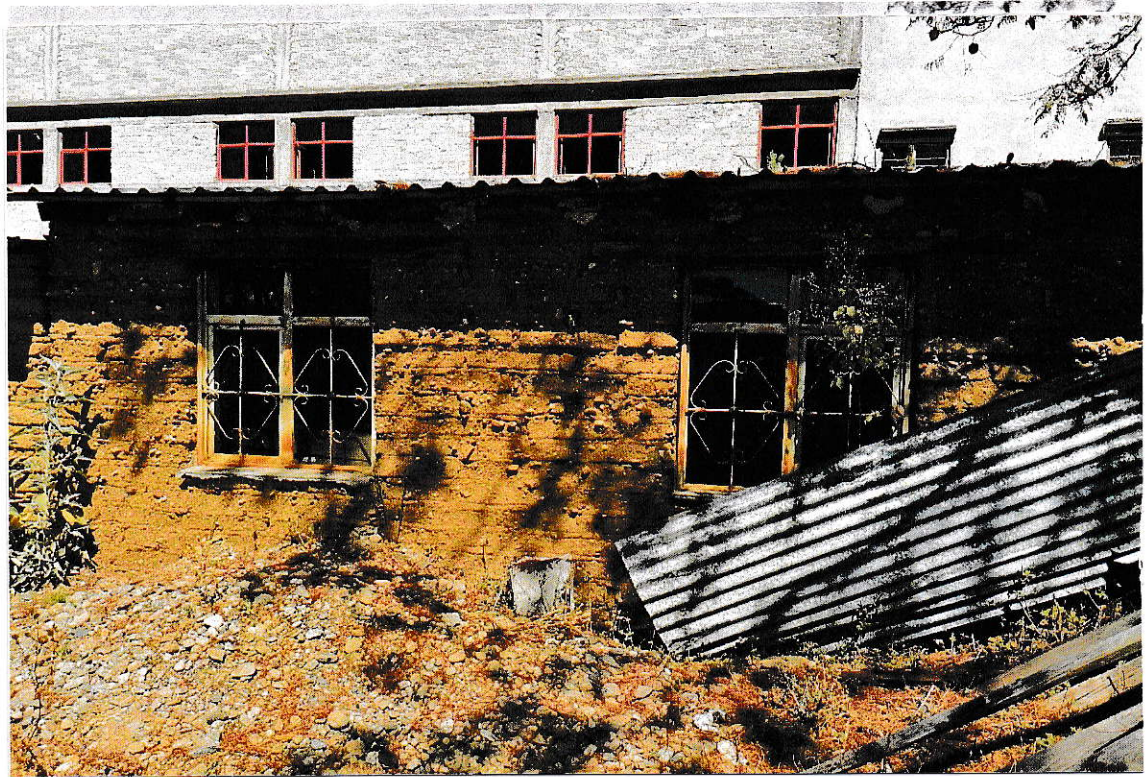
Vista exterior hacia alzado Sur, se observa muro de adobe con presencia de grietas, cubierta a dos aguas a base de lámina galvanizada con pérdida parcial de piezas debido a sismo.

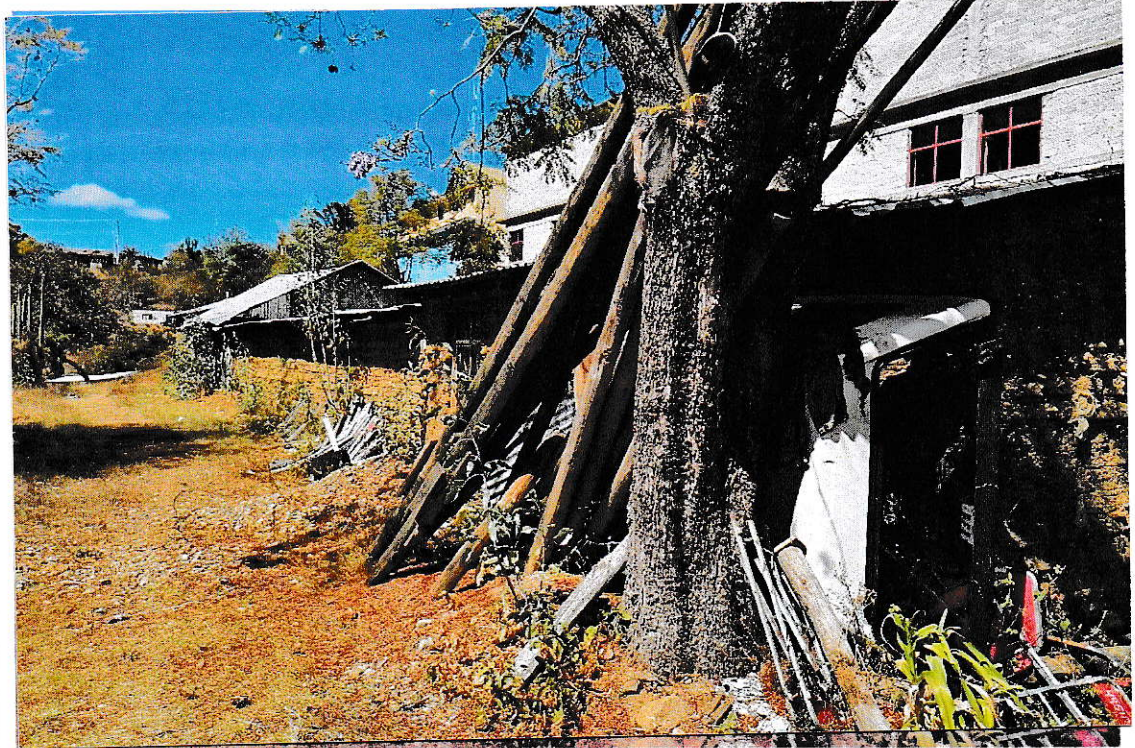
Vista exterior hacia alzado Sur, se observa el entorno por el que está rodeado el inmueble, con presencia de daños en muros y cubiertas así como presencia de flora nociva en muros a causa de que no tienen recubrimientos.

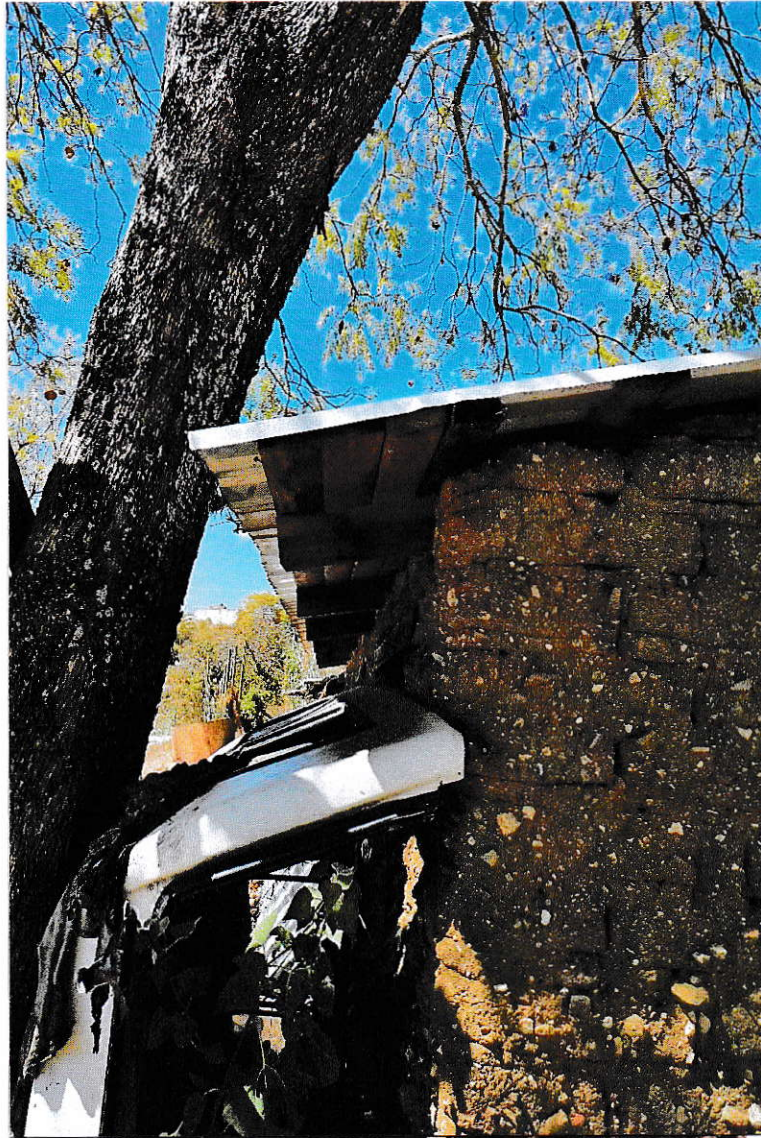
Vista exterior hacia alzado Oriente, se observa muro de adobe con presencia de grietas, cubierta a dos aguas a base de lámina galvanizada con perdida parcial de entablados.
