## “CASA DE LA CULTURA DE SANTO DOMINGO NUXAÁ, SANTO DOMINGO NUXAÁ, OAXACA”

(CASA DE LA CULTURA SANTO DOMINGO NUXAÁ, SANTO DOMINGO NUXAÁ, OAXACA)

## FICHA CON DATOS GENERALES DEL INMUEBLE

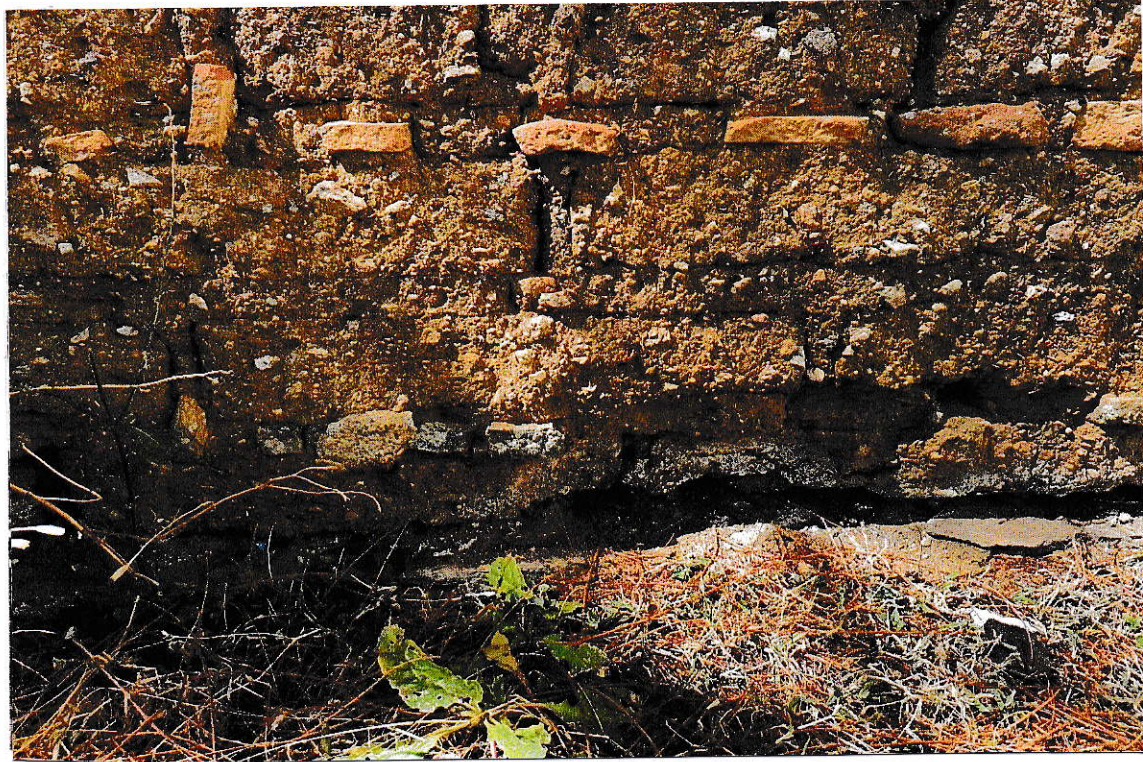
**FOTO #24.**  
Vista exterior hacia alzado Oriente, se observa muro de adobe con presencia de grieta a causa de sismo. Septiembre 2021.

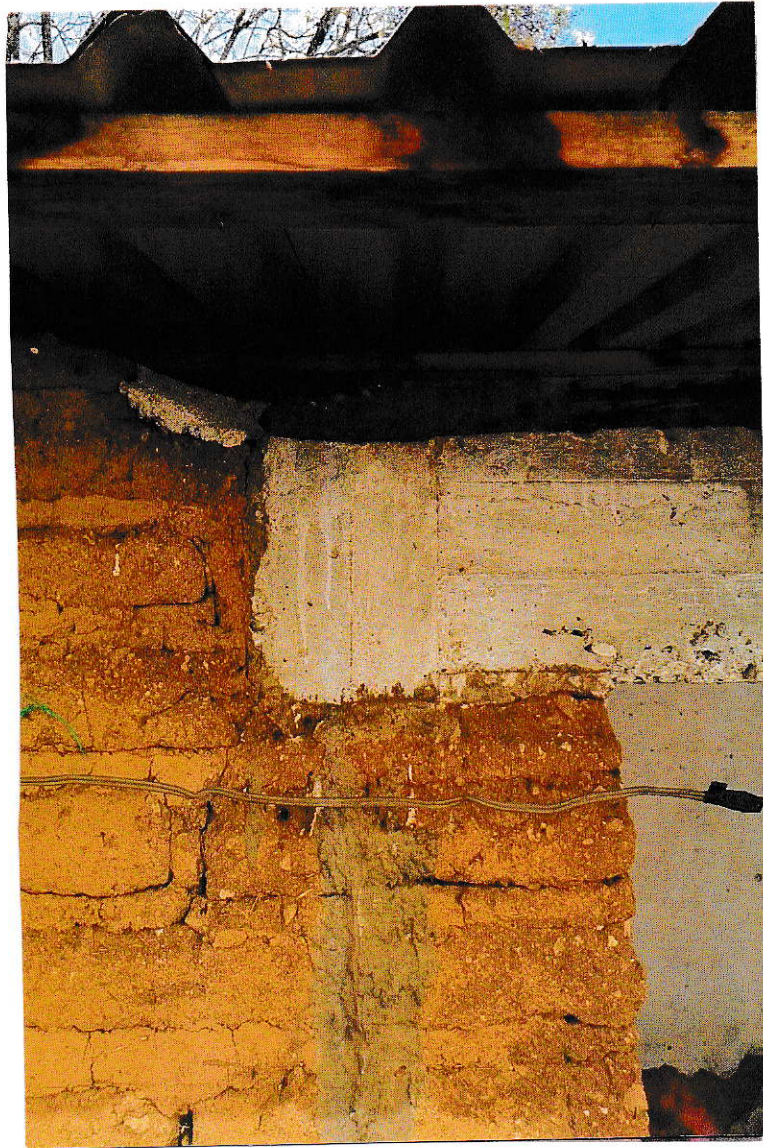
Vista exterior hacia alzado norte, se observa mala intervención en inmueble, agregando trabe en de concreto armado provocando daños en muros de adobe

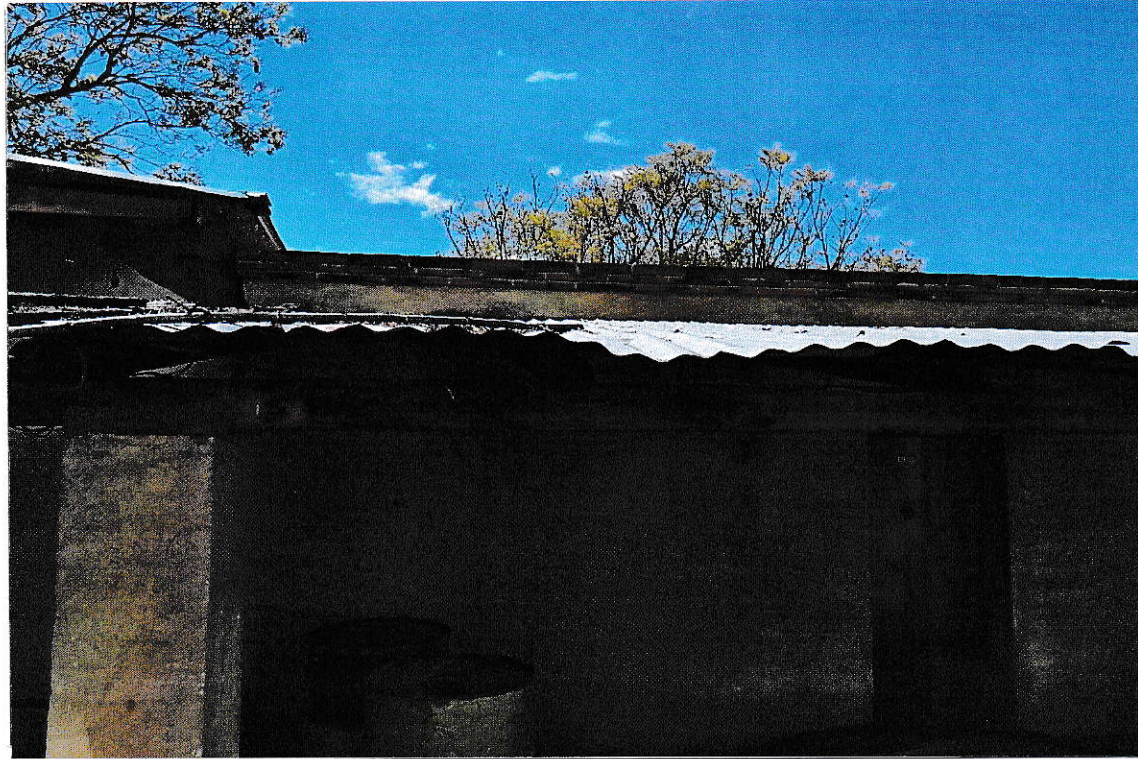
Vista exterior en alzado Norte hacia cubierta a dos aguas de lámina galvanizada, con presencia de daños y deformación.

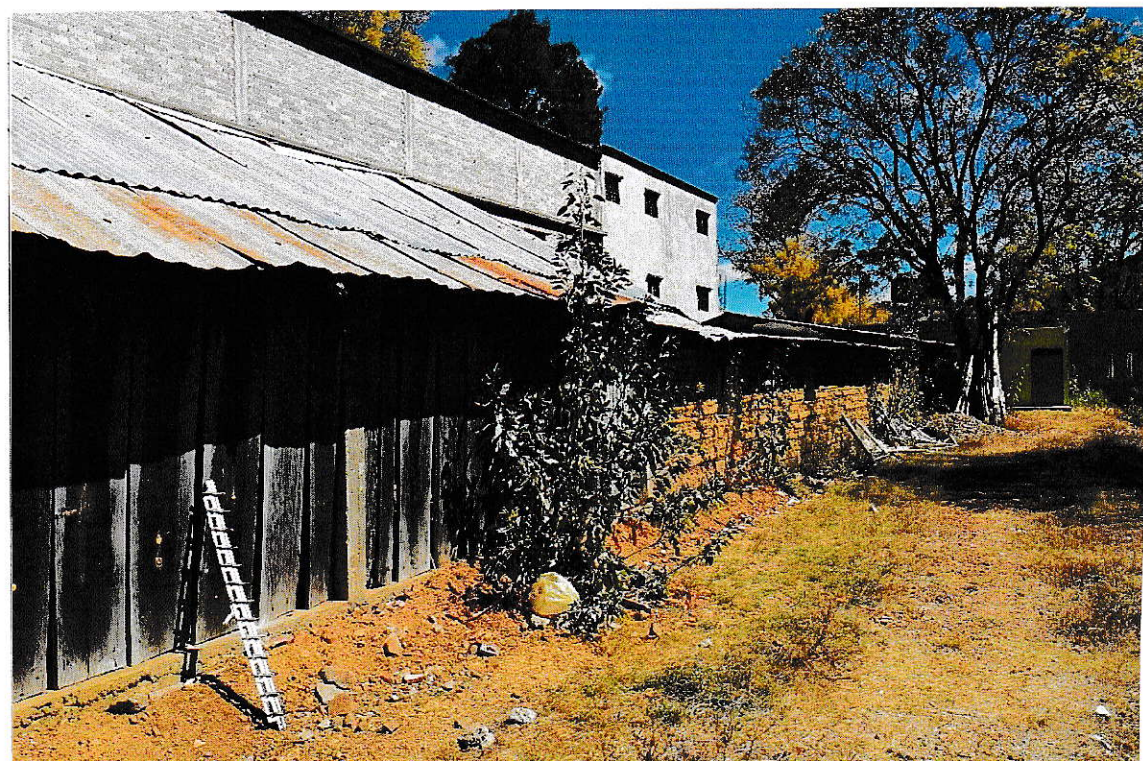
**FOTO #28.**  
Vista exterior hacia alzado Sur, se observa el entorno por el que está rodeado el inmueble, con presencia de daños en muros y cubiertas a causa de sismo y deterioros por intemperie.  
Septiembre 2021.

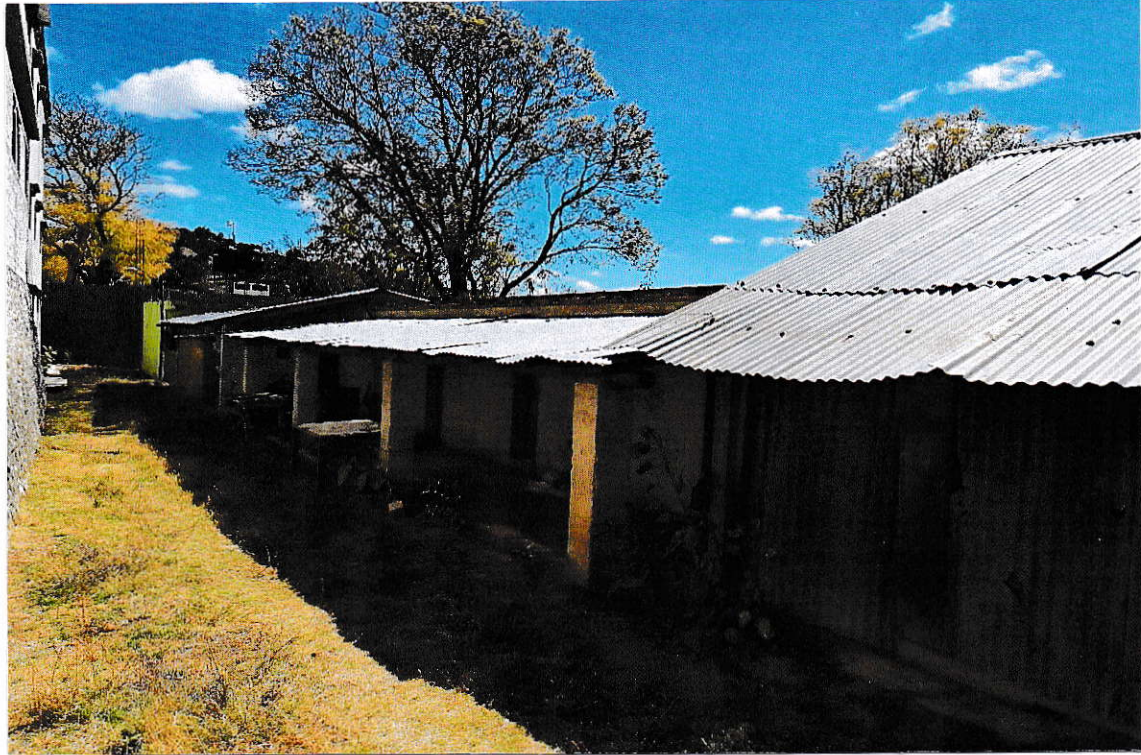
Vista exterior hacia alzado Norte, se observa el entorno por el que está rodeado el inmueble, con presencia de daños en muros y cubiertas a causa de sismo.

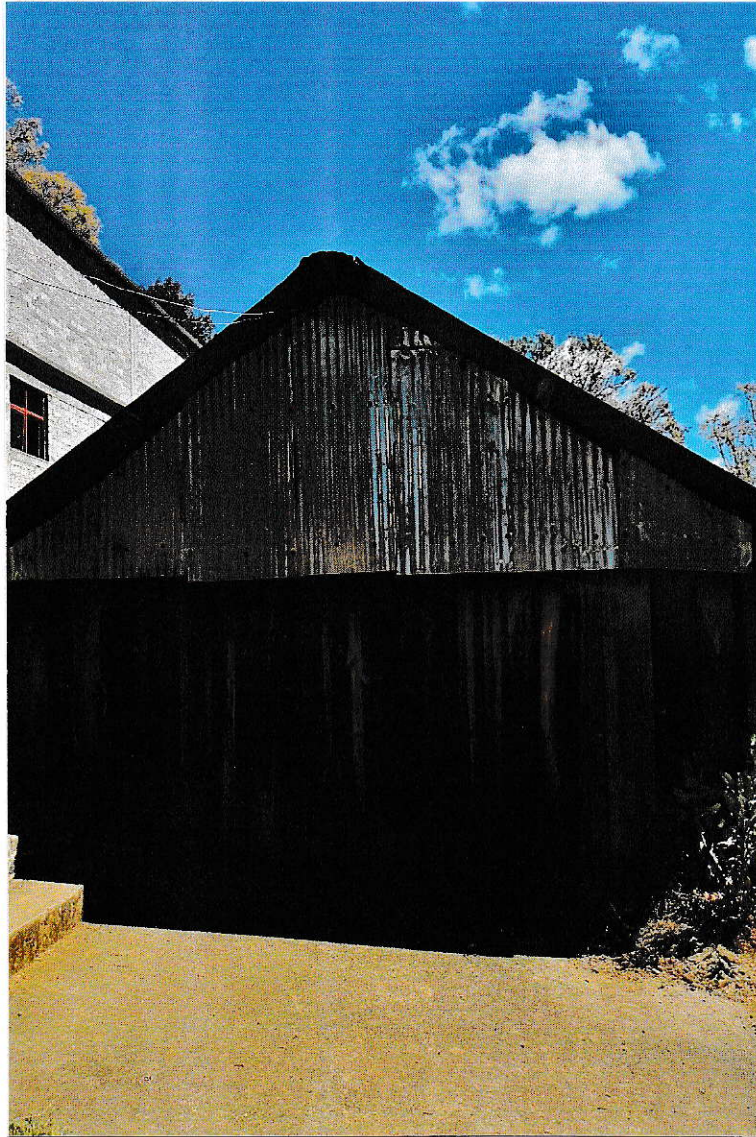
Vista exterior hacia alzado Poniente, se observa el entorno por el que está rodeado el inmueble, con presencia de daños y deterioros en muros y cubiertas así mismo se aprecia la falta de reestructurar espacios adecuados para el desarrollo de la población en general.
