## “CASA DE LA CULTURA DE SANTO DOMINGO NUXAÁ, SANTO DOMINGO NUXAÁ, OAXACA”

(CASA DE LA CULTURA SANTO DOMINGO NUXAÁ, SANTO DOMINGO NUXAÁ, OAXACA)

## FICHA CON DATOS GENERALES DEL INMUEBLE

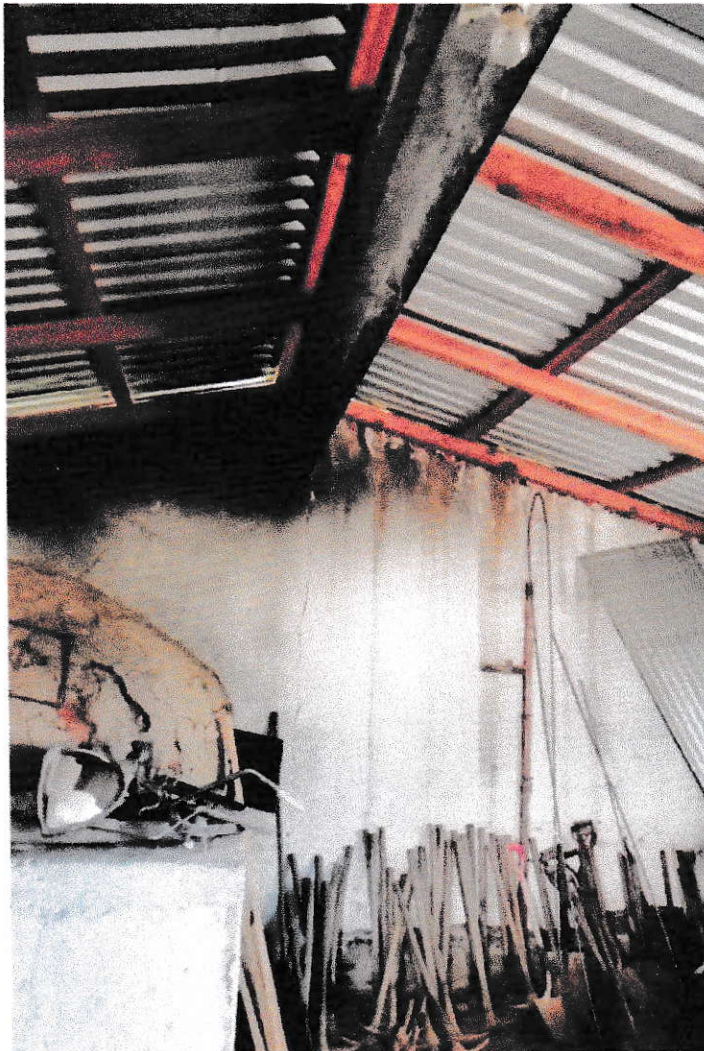
En el muro cabecero oriente se percibe una fractura considerable, ya que en algún momento se le integro una trabe de concreto armado al centro cuyo muro es de fabrica de abode y no cuenta con la capacidad de carga para tal elemento. De la misma forma se ve la prescencia de humedad al interior del muro.

**Imagen 11.** Taller de Panadería de la casa de la cultura de Santo Domingo Nuxaá.

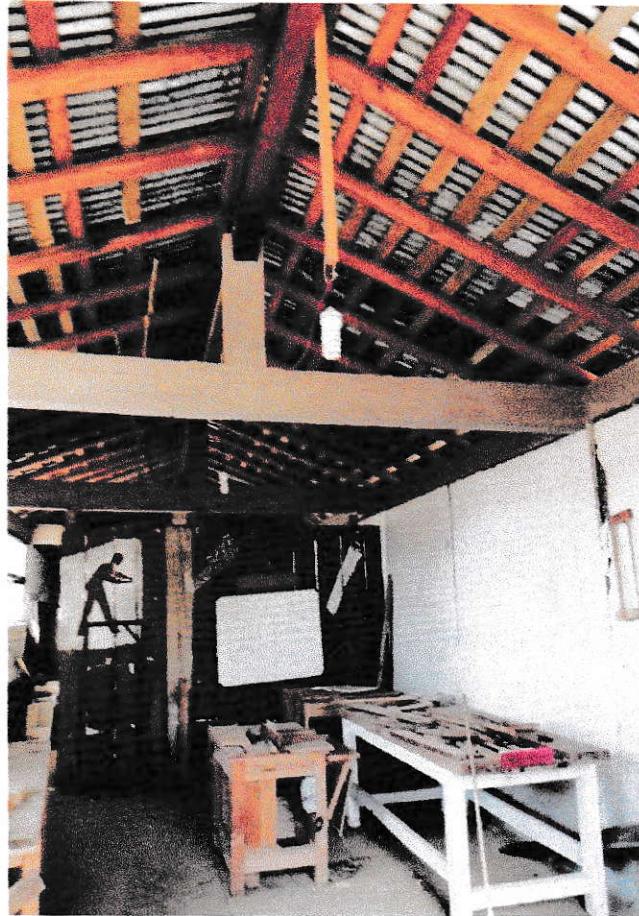
**Imagen 15.** Interior de la casa de la cultura de Santo Domingo Nuxaá.

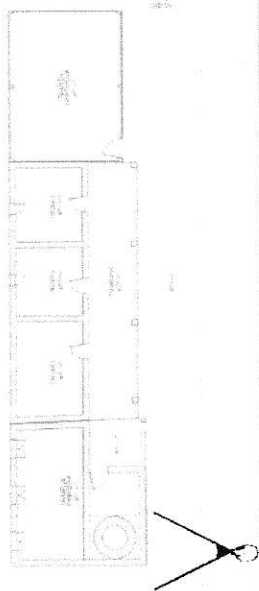
Vista exterior hacia alzado norte, se observa muro de adobe, presenta grietas y desprendimiento de aplados a causa de sismo.

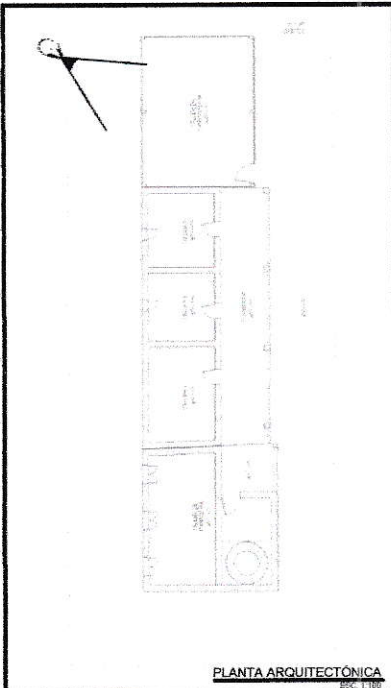
Vista exterior hacia alzado Sur, se observa muro de adobe con presencia de erosión y perdida de aplanados daños debido a sismo.

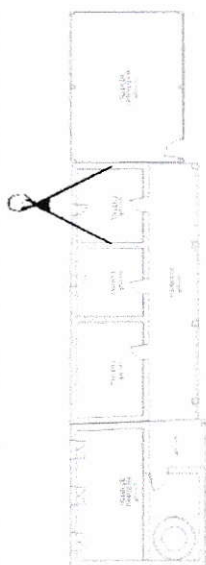
**FOTO #15.**  
Vista exterior hacia alzado Sur, se observa muro de adobe con presencia de grieta, dintel de madera en ventana con presencia de daños debido a sismo así como la perdida de aplanados solo queda vestigio en vano.  
Septiembre 2021.

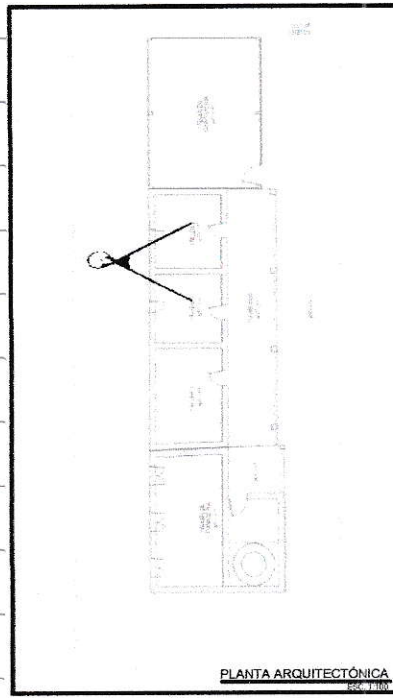
### FOTO #16.

Vista exterior hacia alzado Sur hacia ventana, se observa dintel y ventana de madera con presencia de humedad, y grietas en muro a causa de sismo. Septiembre 2021.

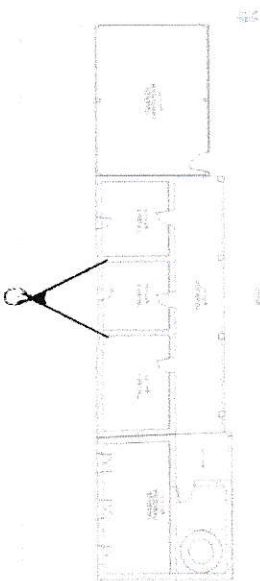
Vista exterior hacia alzado Sur, se observa muro de adobe con presencia de daños debido a sismo.

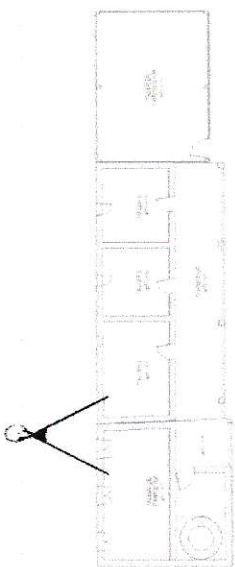
Vista exterior hacia alzado Sur, se observa muro de adobe con presencia de daños, cubierta a dos aguas a base de lámina galvanizada con estructura de madera en mal estado por filtraciones de humedad.

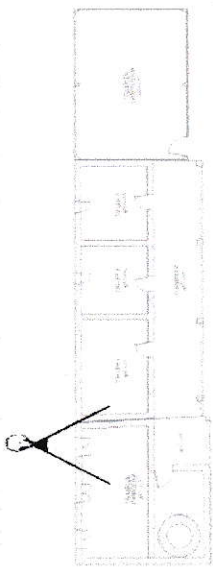
Vista interior en taller de panadería hacia horno, se observa muro con presencia de grieta a causa de sismo por cargar elemento de concreto.

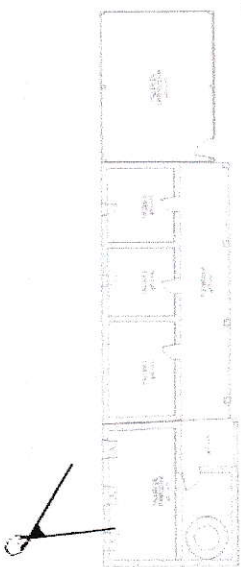
Vista exterior hacia alzado Sur, se observa el entorno por el que está rodeado el inmueble, con presencia de daños en muros y cubiertas así como presencia de flora nociva en muros a causa de que no tienen recubrimientos.

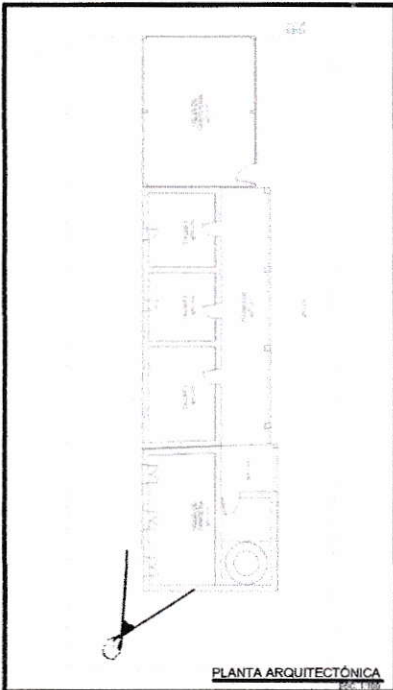
**FOTO #24.**  
Vista exterior hacia alzado Oriente, se observa muro de adobe con presencia de grieta a causa de sismo. Septiembre 2021.

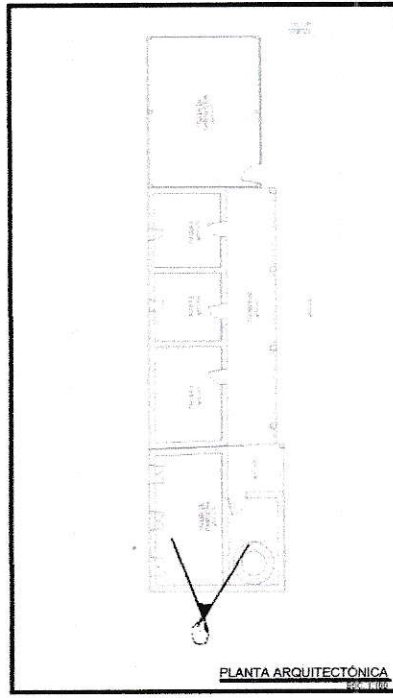
Vista exterior hacia alzado norte, se observa mala intervención en inmueble, agregando trabe en de concreto armado provocando daños en muros de adobe

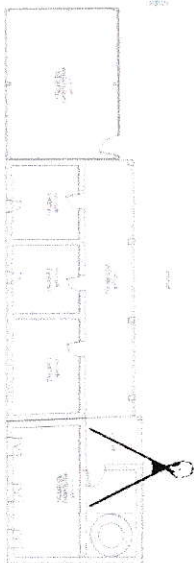
Vista exterior en alzado Norte hacia cubierta a dos aguas de lámina galvanizada, con presencia de daños y deformación.

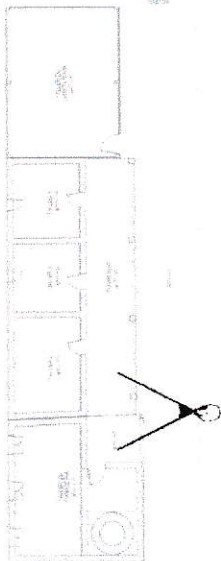
Vista exterior hacia dato histórico, de intervención hacia el inmueble, en lo que queda de los aplanados en muros de adobe.

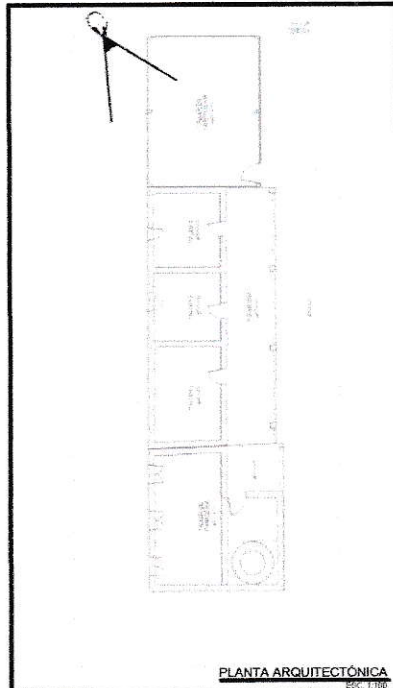
Vista exterior hacia alzado Norte, se observa el entorno por el que está rodeado el inmueble, con presencia de daños en muros y cubiertas a causa de sismo.

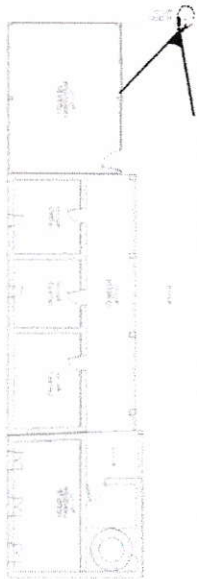
Vista exterior hacia alzado Poniente, se observa el entorno por el que está rodeado el inmueble, con presencia de daños y deterioros en muros y cubiertas así mismo se aprecia la falta de reestructurar espacios adecuados para el desarrollo de la población en general.
